## 1.1. CARACTERIZACION GEOGRAFICO AMBIENTAL.

### 1.1.1. Características Físico Geográfica de la Provincia de Coronel de Portillo

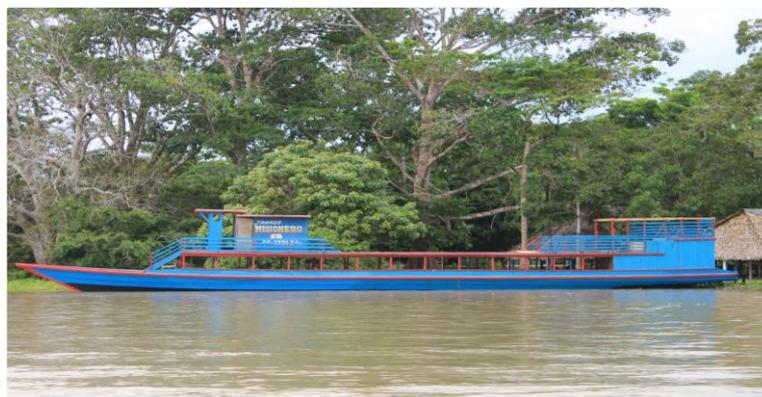
Fotografía 03: Se observa el aumento de volumen en la laguna Yarinacocha a causa de lluvias constantes. (Enero de 2014)

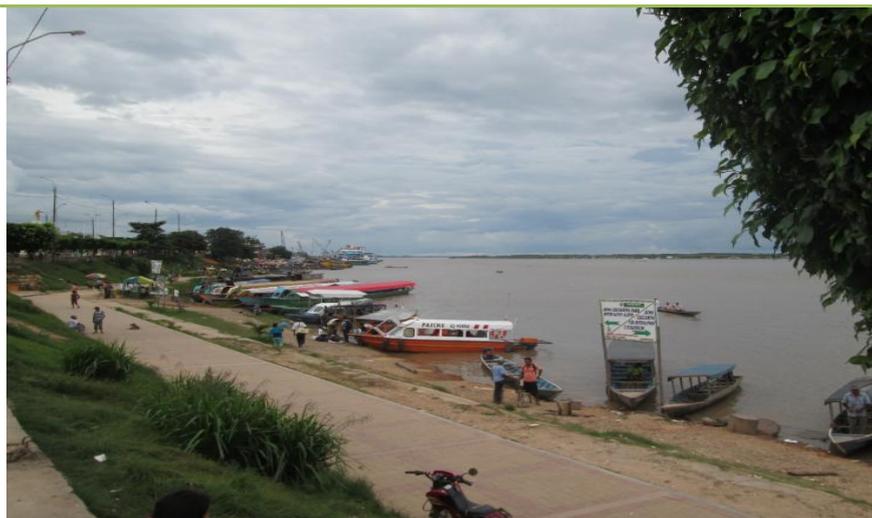
Fotografía 07: vista panorámica del río Ucayali (febrero, 2014)

En su recorrido el río Ucayali, tiene las denominaciones de Alto Ucayali; zona comprendida desde la confluencia del Tambo con el Urubamba hasta la boca del río Pachitea. Medio Ucayali desde el último lugar indicado la localidad de Contamana y Bajo Ucayali; desde Contamana hasta la confluencia con el Marañón en el departamento de Loreto. De esta manera la ciudad de Pucallpa está asentada en la zona denominada Medio Ucayali.

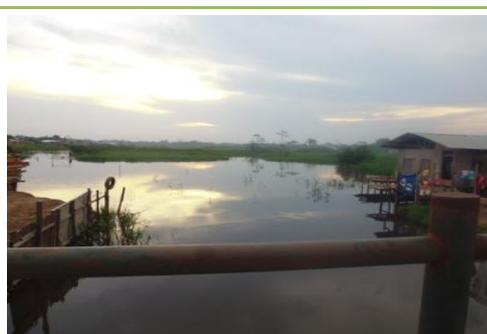
Fotografía 08: Zona alta de la Quebrada Manantay, (puente de la Av. Aviación) febrero, 2014

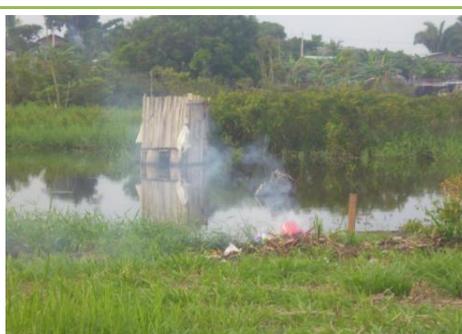
Fotografía N° 09: Quebrada Manatay zona baja entre Av. Manatay y calle triunfo (Febrero 2014)

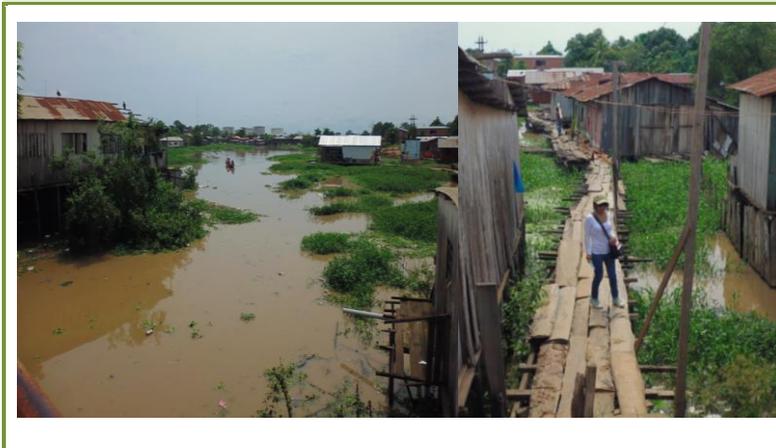
Fotografía N° 11: Zona de la Quebrada Yumantay, vista del puente del Jr. Los Zeticos entre Jr. Iparia

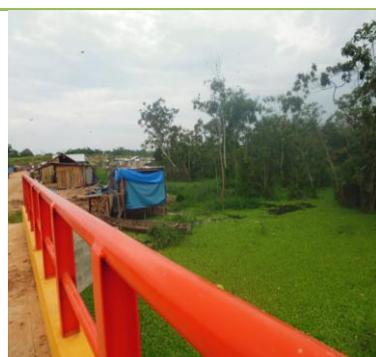
Fotografía N° 12, la Quebrada de Tushmo con signos de eutrofización alta, vista aguas arriba del puente Alcantarilla la Paz (febrero 2014)

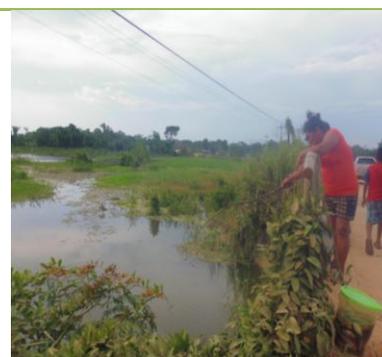
Fotografía N° 13, Vista aguas arriba, zona del puente Tushmo (Febrero 2014).

El sistema de drenaje lo conforman pequeños canales abiertos que al ser invadido por la expansión urbana, va cambiando sus características físicas sobre todo su sección transversal, modificada y contaminada por las aguas residuales de los que se asientan cercanos a este, trasladando en meses de estiaje más aguas negras que

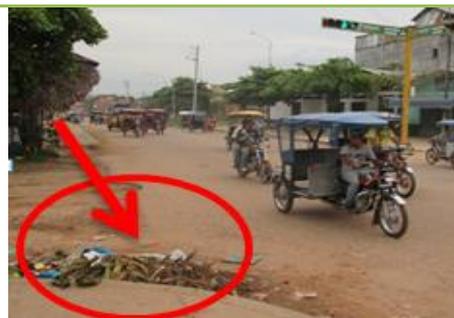
Fotografía: N° 28: puntos estratégicos de acumulación de RR.SS. (focos infecciosos) causando la contaminación del suelo, en el Distrito de Calleria (enero, 2014)

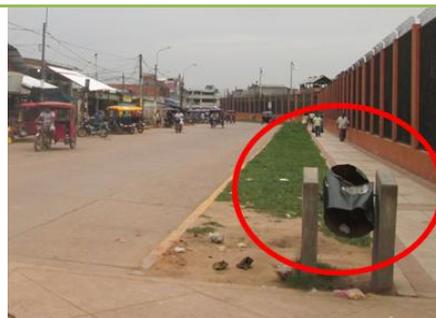
Fotografía: N° 29: la inadecuada gestión de los residuos sólidos contribuye la contaminación de suelos, en el Distrito de Calleria

La contaminación de suelo se manifiesta en los tres distritos por el arrojado incontrolado de los desechos sólidos (residuos de las industrias aserradoras, residuos domiciliarios o municipales, residuos comerciales y residuos hospitalarios) en lugares puntuales llamados como focos infecciosos degradando la composición de los de los suelos; otro de las consecuencias del socavamiento y contaminación del suelo son las dichas ladrilleras ubicadas en las zonas laterales de los tres distritos.

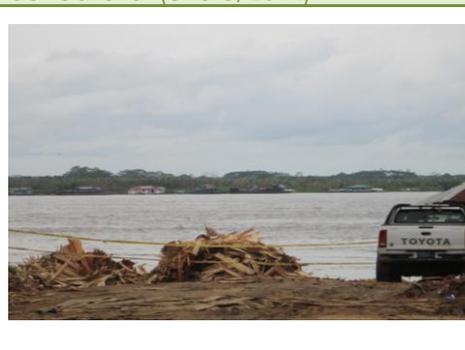
Fotografía: N° 30: la inadecuada gestión de los residuos sólidos contribuye la contaminación de suelos, Distrito de Calleria

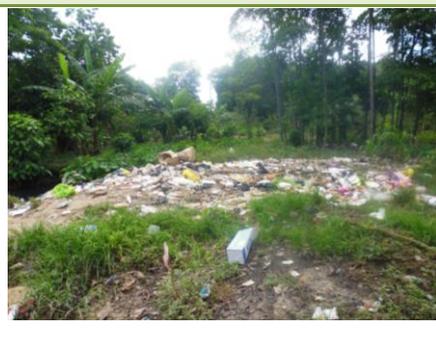
Fotografía: N° 31: Los botaderos no controlados son focos infecciosos para la salud ( Manantay a espalda del Parque nacional.( febrero 2014)

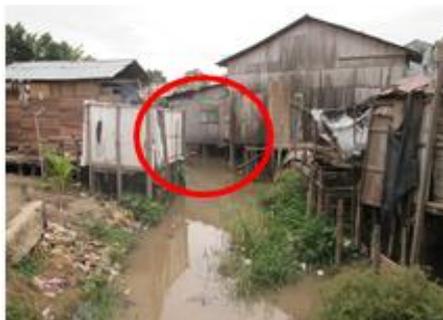
Fotografía: N° 32: Contaminación de del recurso hídrico por efluentes líquidos domésticos en el Distrito de Calleria (enero, 2014)

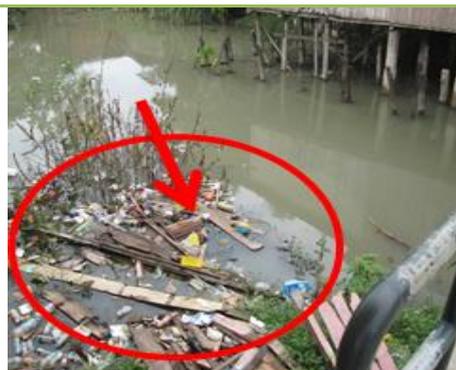
Fotografía: N° 33: la causa principal de la contaminación hídrica es antrópica (por los residuos sólidos)

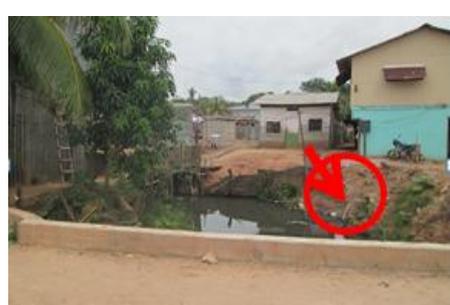
Fotografía: N° 34: Se observa que el alcantarillado de las viviendas desembocan a una quebrada del Distrito de Calleria.

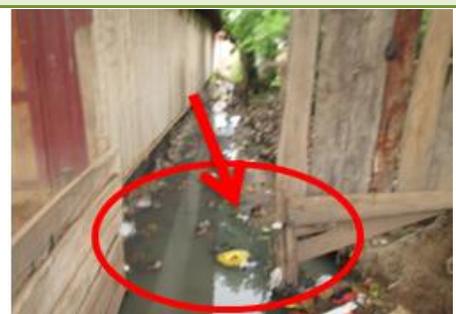
Fotografía: N° 35: Se observa la contaminación por residuos municipales del Distrito de Calleria.

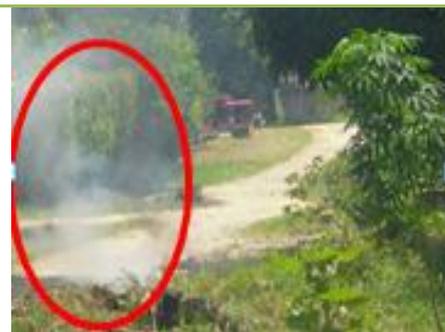
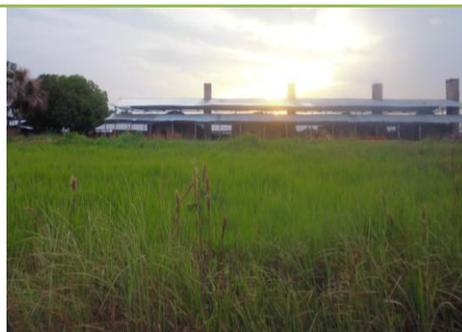
Fotografía: N° 36: la quema de RR. SS. (residuos solidos) genera gases tóxicos  $\text{CO}_2$ ,  $\text{CO}$ ,  $\text{NO}_x$  (Dióxido de Carbono, Monóxido de Carbono y los Compuestos Nitrogenados)

Fotografía: N° 37: Las ladrilleras son fuentes principales de contaminación atmosférica, eliminando gases tóxicos ( $\text{CO}_2$ ,  $\text{CO}$ ,  $\text{NO}_x$ , uranos) alterando la calidad ambiental (camino hacia el CC.PP. Primavera)

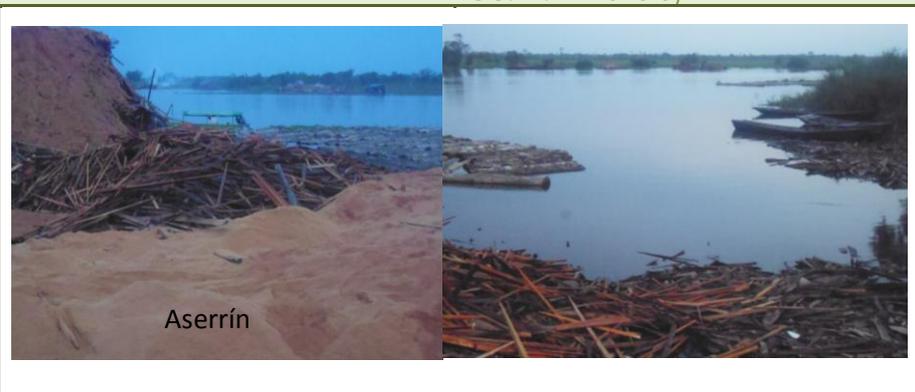
Fotografía: N° 38: Las madereras contribuyen con el material particulado de 10 y  $2.5 \mu$  ocasionando la contaminación del aire (vista de la calle sucre y argentina, Yarinacocha) Febrero del 2014

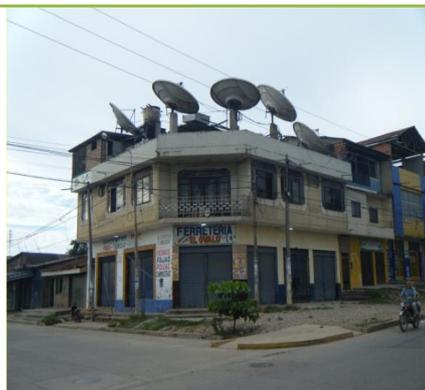
Fotografía: N° 3: Antenas de televisión

Antenas de telefonía móvil, antenas parabólicas de televisión, antenas de radio En la ciudad de Pucallpa existen 55 antenas registradas, de las cuales 35 se encuentran en el casco urbano de Pucallpa y corresponden a diferentes tipos.

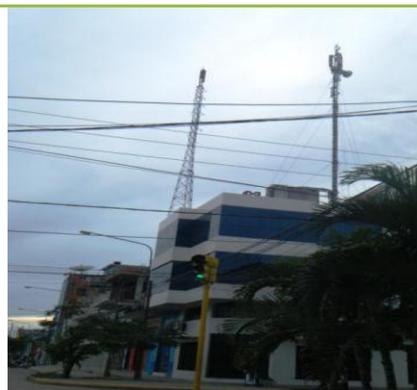
Fotografía: N° 40: Antenas de radio, Televisión y telefonía.

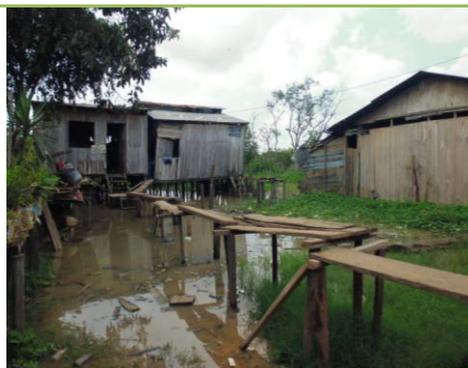
Fotografía: N° 41: Contaminación de las quebradas , vista por las crecidas de la quebrada Yumantay

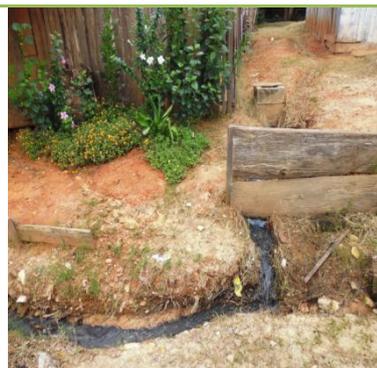
Fotografía: N° 42: Vertido de aguas residuales cerca a la Quebrada Yumantay, Bolognesi entre los Cedros (febrero 2014)

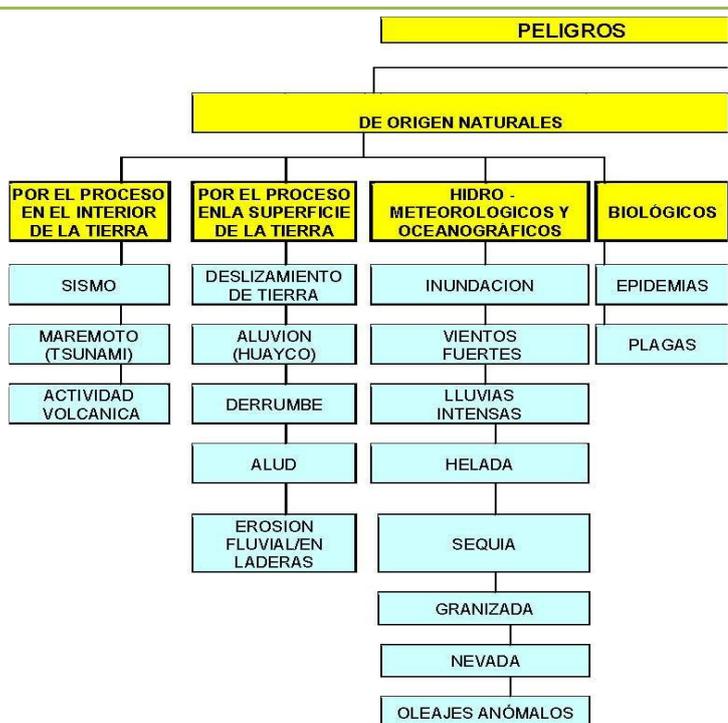
Grafico N° 03 – Clasificación de los peligros naturales

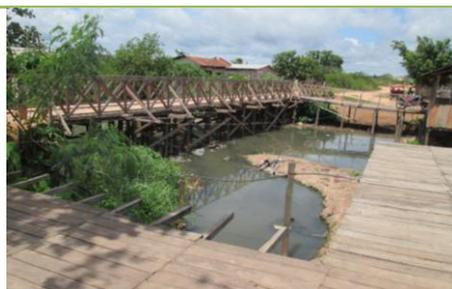
Fotografía N° 43: En las riveras de la Quebrada Manatay, febrero del 2014

Los canales de tierra se han desarrollado para mejorar el drenaje de las aguas superficiales en las zonas urbanas, pero se encuentran descubiertos y son utilizados para el vertimiento de residuos sólidos. En esta situación los canales se obstruyen y dificulta el drenaje normal de las aguas, produciendo el desborde e inundando los sectores cercanos a las quebradas

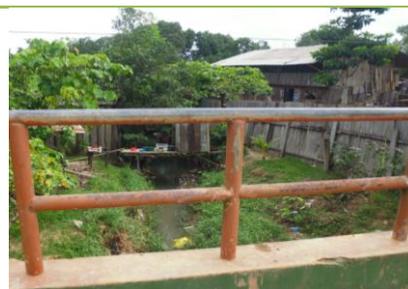
Fotografía N° 44: Quebrada obstruida por residuos sólidos

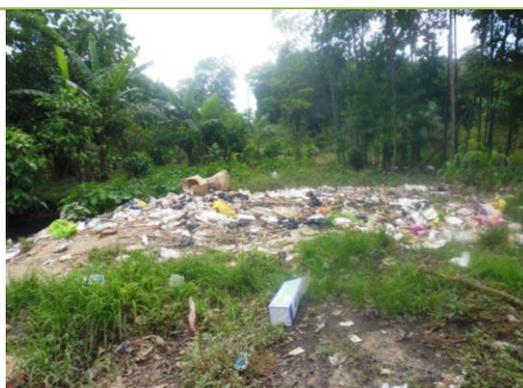
Fotografía N° 45: Botadero o foco infeccioso ubicado detrás del Parque Natural (Calleria), febrero del 2014

La contaminación del suelo, agua y aire producto por las actividades del hombre como son el caso de las industrias, minería e hidrocarburos podrían ocasionar desastres antrópicos en las ciudades y a la vida de la población asentada en el área urbana y rural. También la actividad de transporte en sus distintos modos ocasiona contaminación del aire tanto por contaminación sonora como por partículas en suspensión.

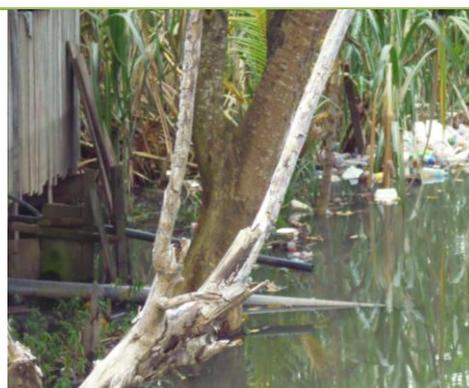
Fotografía N° 46: Caño ubicado en las inmediaciones de la Av. Centenario, distrito de Manantay contaminado
